COMPARACIÓN DE LAS TÉCNICAS DE RADIOGRAFÍA INDUSTRIAL POR RAYOS X, ULTRASONIDO PULSO ECO Y ARREGLO DE FASES (PHASED ARRAY) EN LA INSPECCIÓN DE PROBETAS PROVENIENTES DE LA SOLDADURA LONGITUDINAL DE CODOS DE 26”.

Joan Salazar², José Rodríguez¹, Demian Pereira², Vincenzo Ignoto¹

¹ Universidad Central de Venezuela, Postgrado en Metalurgia y Ciencia de los Materiales, Caracas 1050, Venezuela.

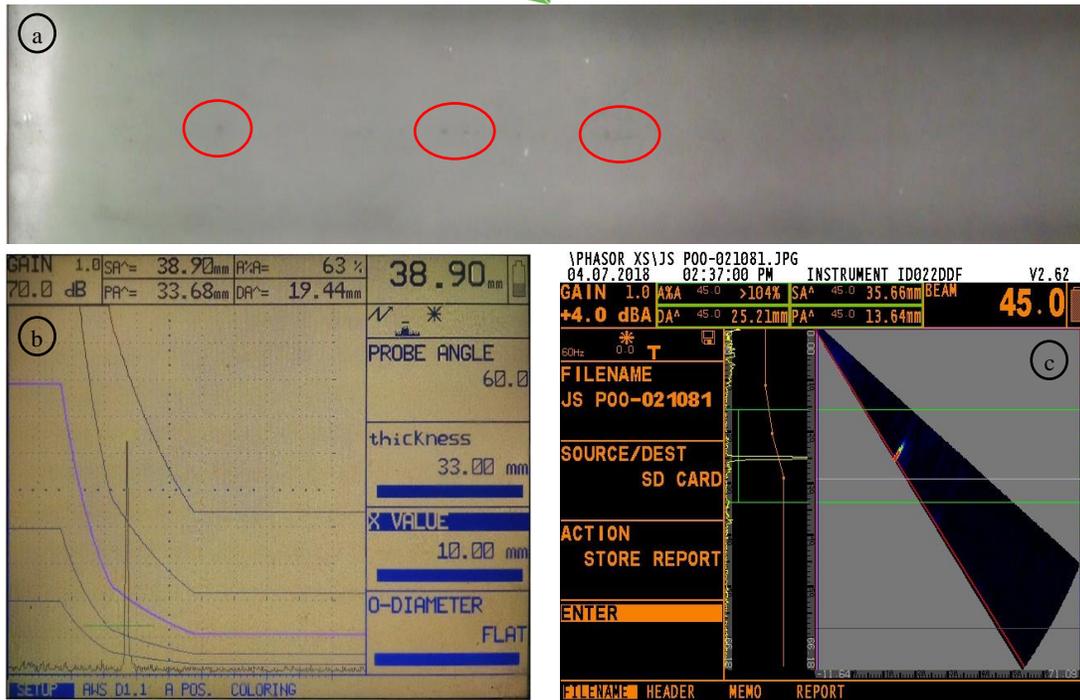
En la probeta 1 la técnica de radiografía industrial por rayos X reveló pequeñas discontinuidades a lo largo del centro de la soldadura y en la probeta 2 un reflector volumétrico de gran tamaño. La aplicación de esta técnica se dificultó por el alto valor de exposición necesario para inspeccionar la totalidad del espesor de las probetas (29 mm) y las deficientes condiciones del equipo.

Las técnicas de ultrasonido pulso eco convencional y *Phased Array* con el barrido A presentaron ecos dentados de poca altura y lisos de gran amplitud. La técnica de *Phased Array* con el barrido sectorial mostró indicaciones agrupadas de baja intensidad y aisladas de alta y media amplitud de acuerdo al código de colores ubicado a la derecha de la pantalla del equipo.

Figura 1. Inspección al punto 1.4 en la probeta 1, (a) radiografía industrial con rayos X, (b) ultrasonido pulso eco convencional y (c) *Phased Array*. **Fuente:** Elaboración Propia.

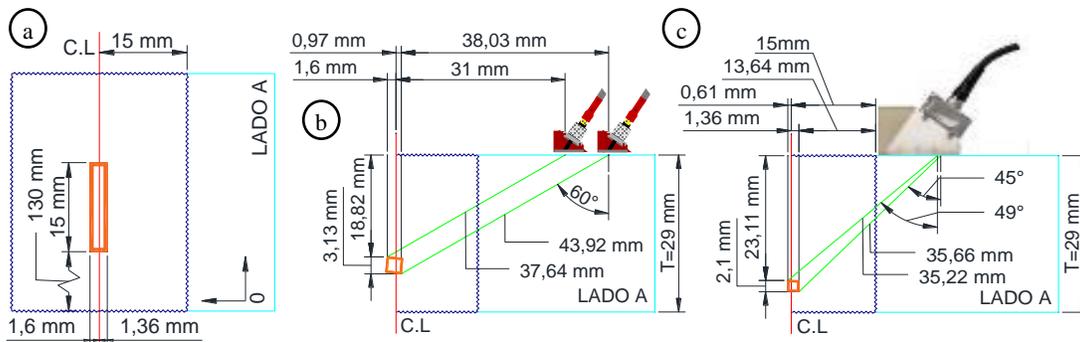
En la caracterización por la técnica de radiografía industrial se determinó longitud y tipo de la discontinuidad. Las técnicas de ultrasonido pulso eco convencional y *Phased Array* permitieron caracterizar longitud, altura y tipo de discontinuidad. En la técnica de ultrasonido *Phased Array* con barrido sectorial, las indicaciones con extremo inferior ubicado a ángulos menores de 45 grados se observaron parcialmente (Figura 1c), dificultándose la aplicación del método de caída de los 6 db en estos casos. Las discontinuidades pequeñas como porosidad agrupada presentan buena resolución en los registros asociados a la técnica de *Phased Array*.

Figura 2. Caracterización de las discontinuidades en el punto 1.4 (a) Vista de planta (b) Corte (pulso eco). (c) Corte (*phased array*). **Fuente:** Elaboración Propia.
