JIFI2018
JORNADAS DE INVESTIGACIÓN
ENCUENTRO ACADÉMICO INDUSTRIAL
FACULTAD DE INGENIERÍA UCV

INTEGRACIÓN DE CRITERIOS DE CIERRE DE MINA A LA PLANIFICACIÓN A LARGO PLAZO: “CANTERAS DEL DISTRITO CAPITAL”, MAMERA, MUNICIPIO LIBERTADOR

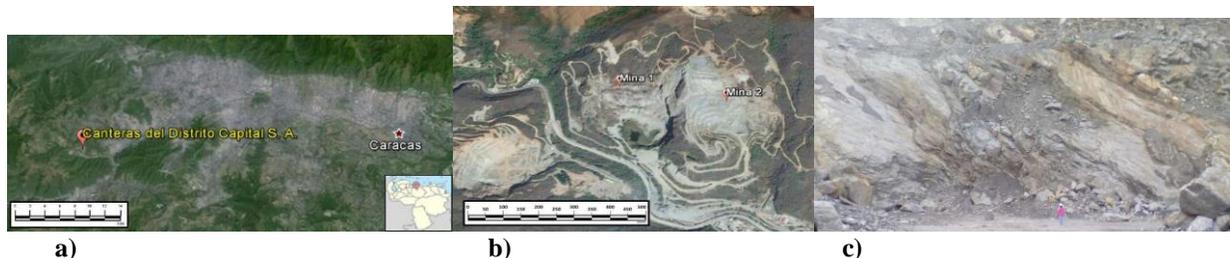
Figura 1. a) Ubicación regional; b) Ubicación dentro de la cantera de Mina 1 y Mina 2; c) Vista de Frente de explotación, Canteras del Distrito Capital.

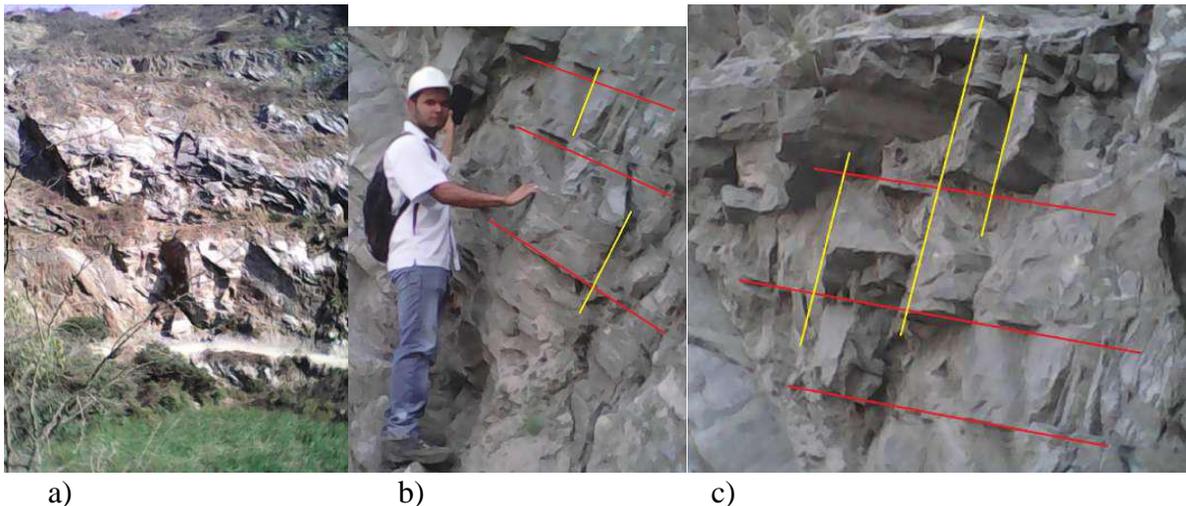
Figura 2. a) frente de mina; b) Levantamiento geológico; c) Familias de estructuras en macizo rocoso.

estudios en macizo rocoso y discontinuidades en roca, a partir de múltiples parámetros. En cuanto a lo socioambiental, se aplicaron criterios de Salazar y Montero (2014), en el proceso de Cierre de Mina, que busca proteger la integridad humana y ambiental, a través de la ejecución de labores que permitan garantizar la estabilidad fisicoquímica del entorno, así como el uso beneficioso del territorio, una vez culminadas las operaciones mineras. Se parte de que la estabilidad física está relacionada con medidas de protección contra los procesos erosivos, eólicos e hídricos, así como de equilibrio límite de los taludes, contra derrumbes y deslizamientos en áreas de uso minero. También, la estabilidad química trata de la contención y tratamiento de sustancias contaminantes, con el fin de evitar que éstas sean introducidas al ambiente. La planificación estratégica en minería permite encontrar oportunidades de desarrollo de la operación minera en el largo plazo, donde el uso de nuevas tecnologías puede desempeñar un papel clave (ESAN, 2016). De allí que en la toma de decisiones del planificador minero de largo plazo respeta reglas de la geomecánica, de los procesos fisicoquímicos, de las regulaciones medioambientales, de la diversidad geológica y de la ubicación espacial del recurso minero. Figs. 2 (a-c) muestran aspectos del levantamiento geológico.

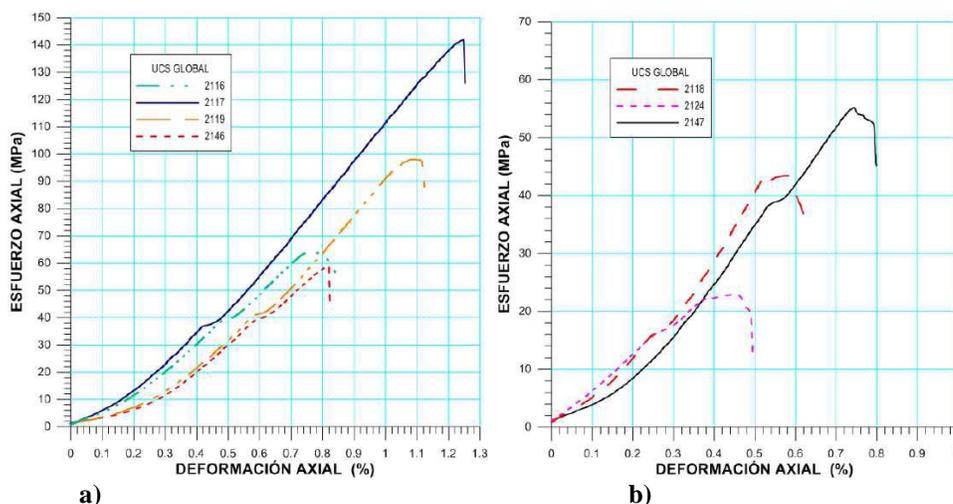
**Figura 3. a) Curvas esfuerzo deformación muestras 2116, 2117, 2119, 2146;
 b) Curvas esfuerzo deformación muestras 2118, 21424, 2147**

Se consideraron mecánicamente estables aquellos taludes que poseían un factor de seguridad superior a 1,5. La secuencia litológica del yacimiento mineral, de tope a base (noroeste a sureste), consiste en: intercalación de esquistos cuarzo-micáceos, muy meteorizados, mármol masivo de grano medio, con cristales de pirita, intercalación de esquistos cuarcítico-muscovítico-grafitoso calcáreos, con lentes delgadas de mármol, anfibolitas (a veces intercaladas paralela y concordantemente a la foliación de la secuencia y a veces claramente intrusionando a la misma), cuarcitas delgadas y una gruesa capa de esquistos muy cuarzosos, calcáreos, micáceos, con pirita, muy compactos. El mármol de grano medio está formado por 85-95% de calcita, con cantidades menores de cuarzo detrítico, muscovita (2,5%), grafito (2,5%) y pirita (0,2%). Los gráficos muestran resultados de compresión uniaxial.

Del mármol en el macizo rocoso, las muestras 2117 y la 2119 (figura 3a) presentaron grado muy bajo de meteorización y agrietamiento, con características propias de roca inalterada más profunda. En distintos sectores, se obtuvieron envolventes Mohr-Coulomb, con ángulos de fricción de 40° y 33,22° y cohesión de 9,78 y 7,99 MPa, respectivamente (ver figura 3b). Por su composición mineralógica, eminentemente cuarzosa y/o calcárea, existe propensión a fracturarse o romperse en fragmentos grandes o bloques, muy compactos. Los esquistos micáceos y/o grafitosos de las formaciones Las Brisas y Las Mercedes presentan plegamientos, que envuelven transicionalmente a estas rocas de la Fase Antímamo. Las diaclasas son abundantes debido a intensos efectos tectónicos en la región y conforman sistemas paralelos en diferentes direcciones e inclinaciones. Las más recientes presentan aberturas milimétricas, formando grietas y las más antiguas, están generalmente rellenas de calcita cristalizada. En Mina 2, se llevaba a cabo un proceso de reestructuración física para corregir criterios básicos del diseño de mina, porque se habían generado taludes con dimensiones riesgosas, mediante la conformación de taludes con altura máxima de 12 m y ancho de banco operativo de 6 m.

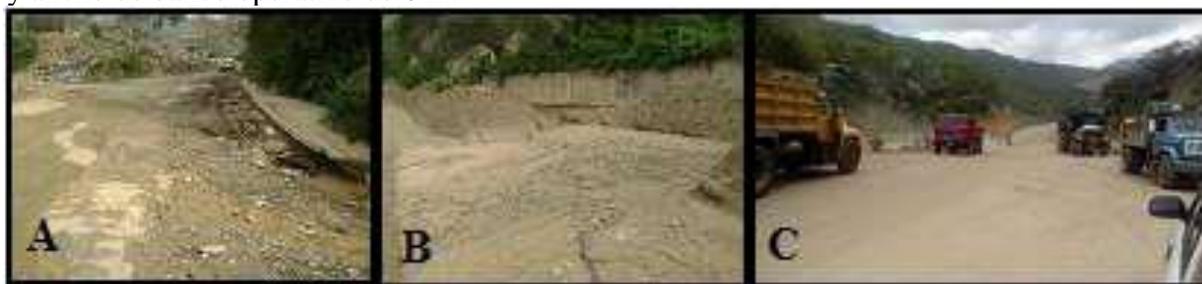
Figura 4. Vistas de áreas mineras con procesos erosivos en desarrollo.

Las zonas afectadas presentan aumento considerable en erosionabilidad, con distintos agentes erosionantes -corrientes de agua con formación de cárcavas, movimiento de tierras y acopio de material extraído, tránsito de maquinaria y vehículos pesados- como muestra la figura 4. La falta de un sistema de drenaje adecuado influye significativamente sobre este impacto ambiental.

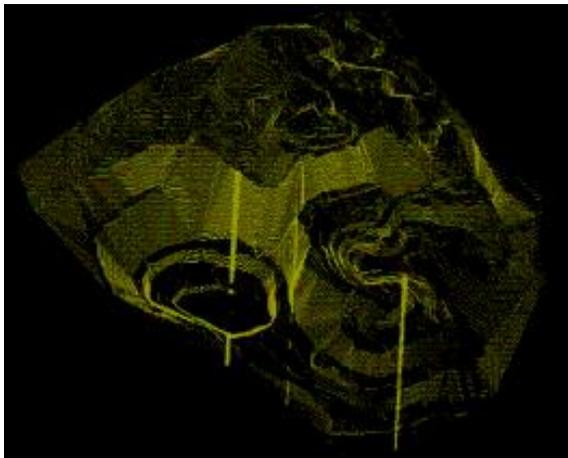
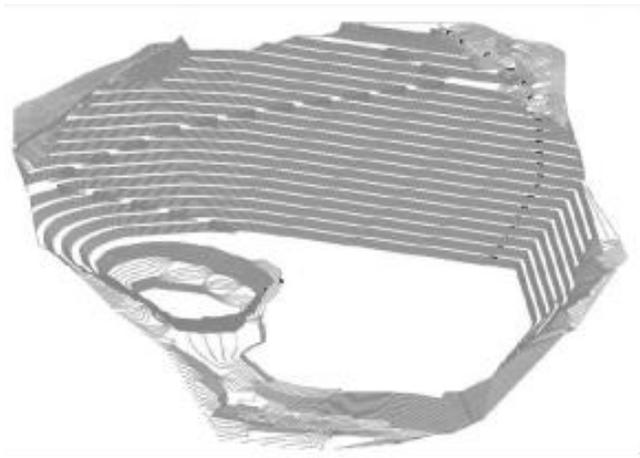
Figura 6. Imágenes de topografía actual y diseño de cierre de mina, respectivamente, en CDC.

de bombeo, a distintas labores en la Cantera. El suelo sometido presenta reducciones importantes en el contenido de materia orgánica y ocasiona aguas de escorrentía que desarrollan marcada energía cinética que arrastra volúmenes significativos de partículas gruesas (>20 mm). En la Figura 5 se presentan parámetros de clasificación de macizo rocoso en Mina y Mina 2, en CDC, con los cuales fue posible diseñar propuestas como medidas de estabilidad de taludes. Finalmente, La Figura 6 muestra las proyecciones 3D de la topografía actual de Mina 1 y Mina 2, así como la propuesta de cierre de mina con el talud final diseñado en esta investigación.
