COMPORTAMIENTO AL DESGASTE POR CONTACTO RODANTE DE UN ACERO DE BAJA ALEACION AL CROMO - MOLIBDENO

RESUMEN

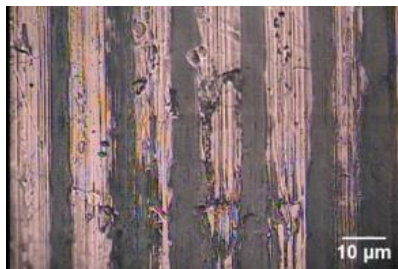
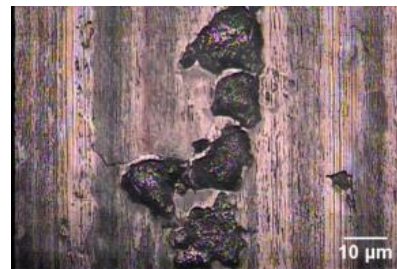
Figura 5. Micrografías obtenidas por microscopía óptica a 100x de la huella de desgaste del experimento 3 del acero ANSI 4104

En las probetas A2 y A3 (Figura 4a y 5a), el desgaste es adhesivo siendo éste más severo y uniforme respecto a las probetas A1 y A4. El espécimen A2 se ve con mayor desgaste que puede atribuirse al un mayor deslizamiento; pero el espécimen A3, es quien posee más marcas como especie de grietas poco profundas, siendo éstos también de mayor área. Se logra apreciar, como la combinación de baja carga aplicada y alto deslizamiento o viceversa, puede originar una superficie similar de desgaste. Es importante resaltar, que se observan ciertos desgastes de forma ondulada, como consecuencia de las vibraciones que aún posee el tribómetro.

Los especímenes B2 y B3 (Figura 4b y 5b), se ven muy similares en cuanto a desgaste superficial que se podría intuir a la adhesión y remoción de material en áreas puntuales, el cual se debe a la compensación de una baja carga aplicada y un alto deslizamiento, así como también a alta carga de aplicación y bajo deslizamiento. No obstante, puede verse como la probeta B3 tiene mayor cantidad de marcas o especie de grietas, siendo también más pronunciados, y se puede intuir a la presencia de una combinación entre astillamiento y fatiga superficial.
