**JIFI2018**  
JORNADAS DE INVESTIGACIÓN  
ENCUENTRO ACADÉMICO INDUSTRIAL  
FACULTAD DE INGENIERÍA UCV

## PROPUESTA DE UN SISTEMA DE CONTROL INTEGRAL DE SÓLIDOS EN SUSPENSIÓN HÍDRICA, MINA A CIELO ABIERTO C.V.M. S.A. DIVISIÓN-NÍQUEL, TIARA, ESTADO ARAGUA

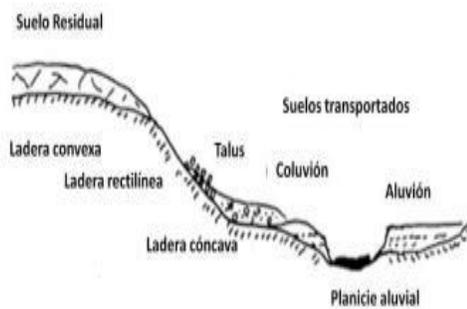
**Figura 2. Perfil del terreno con clasificación de ladera y planicie aluvial (Suárez, 2001).**

Como propone Bullock et. al., (1999) en la tabla a continuación, esta investigación consideró al suelo como la fina capa superficial de la Biosfera, donde tienen lugar procesos esenciales para el funcionamiento de ecosistemas terrestres: suministro de agua y nutrientes para las plantas, descomposición de restos orgánicos y producción de fitomasa (ver Tabla 1). Suárez (2001) en el perfil del terreno clasifica los tipos de suelos como residuales y transportados (ver figura 2).

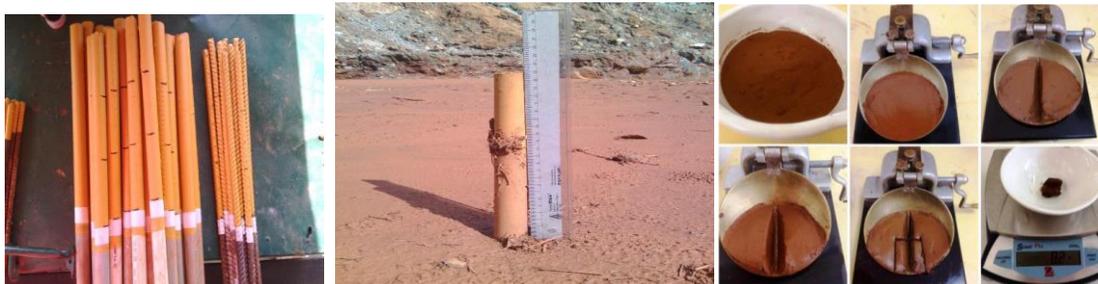
**Figuras: 3a. Elementos (cabillas calibradas) para medición de pérdidas y ganancias de suelos en la parcela experimental, 3b. Proceso de medición en sitio. 3c. Prueba de laboratorio de Casagrande para determinación de plasticidad en fracciones arcillosas de los suelos en CVM-S.A., División Níquel.**

erosión antrópica, como proceso inducido por un repentino e inadecuado uso de la tierra, con desmesurado incremento en tasas de pérdida de suelo superficial, denominado erosión acelerada (García-Chevesich, 2008). La erosión hídrica, causada por acción de gotas de lluvia sobre terreno no protegido por vegetación, separa partículas y son arrastradas por el escurrimiento. Los modelos para estimar pérdida de suelo, subdivididos en: aquellos basados en procesos físicos de erosión (ecuaciones matemáticas basadas en leyes de conservación de masa y energía) y, en empíricos, basados en series de algoritmos matemáticos y de correlaciones con factores erosivos, sin establecer una relación causa-efecto directa con pérdida de suelos. La modalidad adoptada en esta investigación es de tipo Cuantitativo, al relacionar los valores medidos de pérdida de suelo con variables físicas del área. Como muestran las figuras, más abajo, se realizó: recolección y análisis de datos en campo, identificando zonas críticas: taludes, vías de acarreo, drenajes y lagunas de sedimentación, en áreas de explotación, campaña de muestreo de materiales in situ y removidos, ensayos de laboratorios. La investigación también es Descriptiva – Analítica del control de las aguas. Se aplicaron Mediciones Localizadas (PEC) y la Ecuación Universal de Pérdida de Suelos (RUSLE). La medición directa de los cambios en el nivel de suelos (porque los índices de erosión son elevados y predecibles). Las Parcelas de Erosión con Clavos, sistema sencillo y de bajo costo, permite tomar muestras y medir in situ, consiste en introducir un grupo de varillas, de madera, hierro o cualquier otro material que no se deteriore, que en su parte superior se pueden percibir los cambios, 30 cm de longitud y diámetro 0,5 cm (Hudson, 1997) (ver Figuras 3a, 3b y 3c).

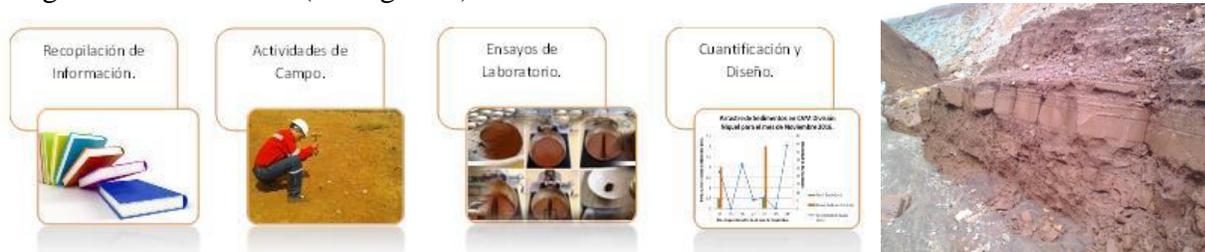
**Figura 4. Flujograma del proceso de investigación: recopilación de información, mediciones, análisis y resultados para el control de sedimentos en suspensión hídrica, CVM-SA, División Níquel.**

La metodología de cálculo para el análisis de las mediciones PEC ha sido la de Cuitiño (1999), la Erosión Neta (En), en ton/ha, es la diferencia entre la erosión y la sedimentación ocurrida en una ladera, expresada en metros cúbicos por hectárea o toneladas por hectárea según el flujograma en la figura a continuación (ver figura 4).

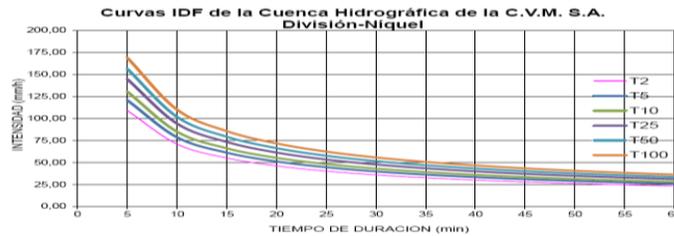
**Figura 5. Familia de curvas Intensidad-Duración-Frecuencia para CVM-SA, División Níquel**

Se obtuvieron los promedios de precipitaciones mensuales y fue calculada la familia de curvas: Intensidad-Duración-Frecuencia (IDF) para la mina y en el lapso de tiempo registrado, como muestra la figura a continuación (ver Figura 5).

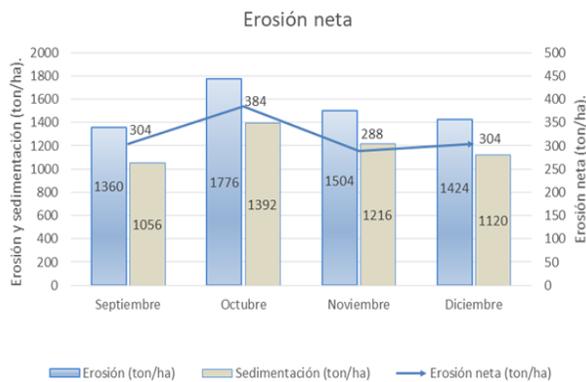
**Figura 5a. Histogramas de erosión neta**

A partir de las mediciones PEC, en sitio y aplicando la metodología de cálculo se obtuvieron los histogramas de Erosión Neta y aplicando las estimación del modelo RUSLE fue posible establecer las comparaciones entre métodos de campo y analíticos, como muestran las figuras a continuación (ver figuras 5a y 5b).

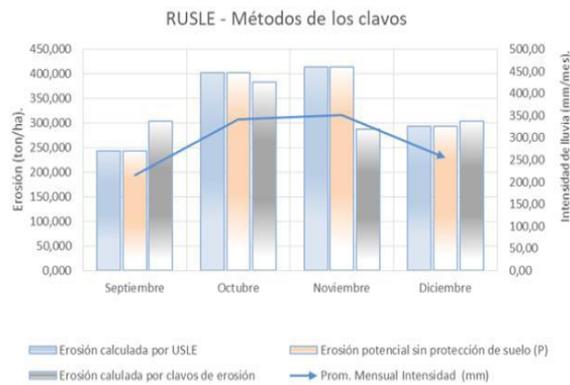
**Figura 5b. Comparación de resultados con RUSLE.**

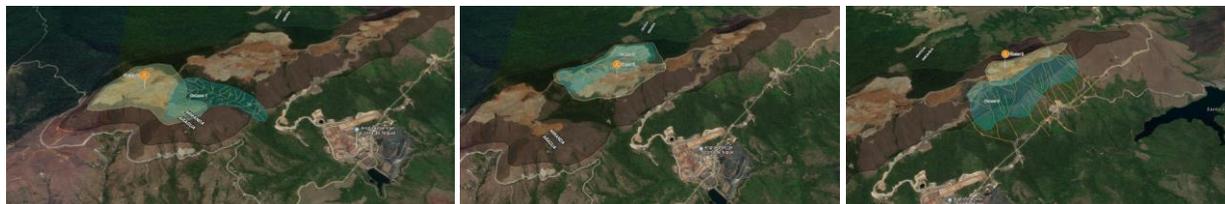
**Imágenes 6a a 6c. Subcuencas 1, 2 y 3, de la mina CVM-SA, División Níquel, Tiara, estado Aragua.**

Con mapas topográficos y fotografías aéreas, se evidenció el área de la cuenca tributaria que aporta agua al terreno intervenido, delimitando 3 subcuencas (1, 2 y 3) en sentido suroeste-noreste. Con áreas y registros de precipitaciones diarias, se calculó el caudal de cada subcuenca hidrográfica

(Q), con coeficiente de escorrentía para pendiente pronunciada, como muestran las imágenes a continuación (ver fotos 6a, 6b y 6c)..

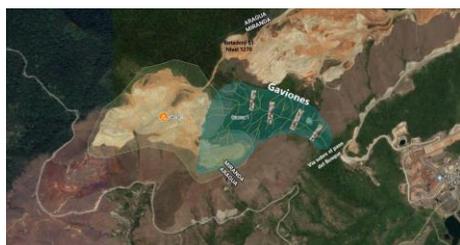
**Figura 7a. Imagen satelital con diques.**

**Figura 7b. Sección del gavión.**

**Figura 7c. Vista frontal de gavión.**

El personal de Planificación de Mina toma las decisiones sobre estructuras de drenaje y con el uso del software se realizó un replanteo para el dimensionamiento de los elementos del canal, resultando 2 nuevas configuraciones, para el canal de geometría rectangular, aplicando los criterios siguientes: canal para una máxima eficiencia de conducción de agua y canal para una mínima infiltración del agua en el subsuelo. Con caudal de diseño  $0,542 \text{ m}^3/\text{s}$ , fueron calculadas las canalizaciones y diferentes estructuras para retención de sedimentos, tomando en consideración que una parte de las aguas escurren a drenajes naturales de la cuenca. Se propusieron 9 tramos de canal de 0,70 m de ancho por 0,60 m de alto, con caudal variable, debido a que cada subcuenca aporta distintas cantidades de agua. Sobre la cuenca alta del río Mesia (sector 1) se mantienen 4 gaviones, al Sur de la vía sobre el paso del bosque, para la retención de los sedimentos transportados por el drenaje natural. La imagen satelital, la figura central y la foto que se presentan a continuación muestran la distribución de los diques, la sección del muro tipo gavión y la vista frontal del muro de gravedad para retención de sólidos (ver figuras 7a, 7b y 7c).

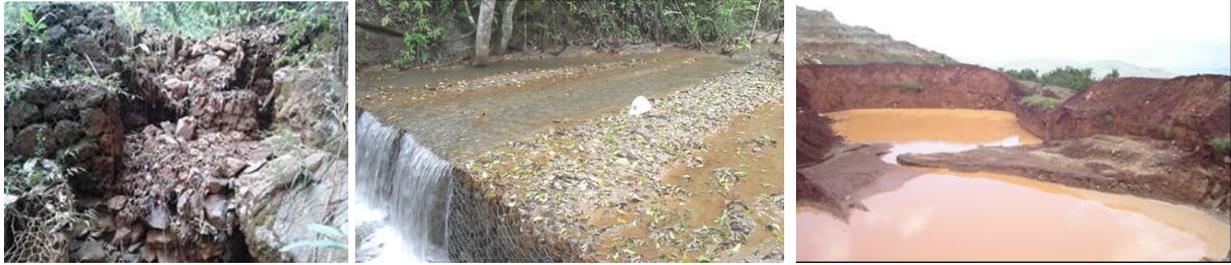
**Figuras 8a., 8b y 8c. Fotografías de las condiciones de deterioro y colmatación de las estructuras de retención de sólidos, CVM-SA, División Níquel, Tiara, estado Aragua.**

Los gaviones fueron diseñados para recolectar 576 toneladas de material granular, con nivel pluviométrico registrado desde 2003; los 2 primeros, aguas abajo, colapsarán porque las bases sufrieron desplazamiento por la fuerza de empuje, impidiendo cumplir con la función de disminución de la energía hidráulica del caudal y la retención de sedimentos transportados. Los restantes presentan buenas condiciones, pero están colmatados y el agua fluye libre por el coronamiento. Se cuenta con 18 lagunas de sedimentación de distintas dimensiones, cuyo mantenimiento y restauración de capacidades volumétricas está pendiente por continuidad. Las imágenes que siguen a continuación muestran el deterioro actual de algunas estructuras de retención y la colmatación de las obras hidráulicas con sólidos, el dique de retención (gavión) y lagunas de sedimentación, las cuales requieren el mantenimiento permanente (ver fotografías de las figuras 8a, 8b y 8c).
