JIFI2018
JORNADAS DE INVESTIGACIÓN
ENCUENTRO ACADÉMICO INDUSTRIAL
FACULTAD DE INGENIERÍA UCV

ESTUDIO DE DAÑO ACUMULADO POR FATIGA EN EL ACERO INOXIDABLE NITRONIC, ENTALLADO

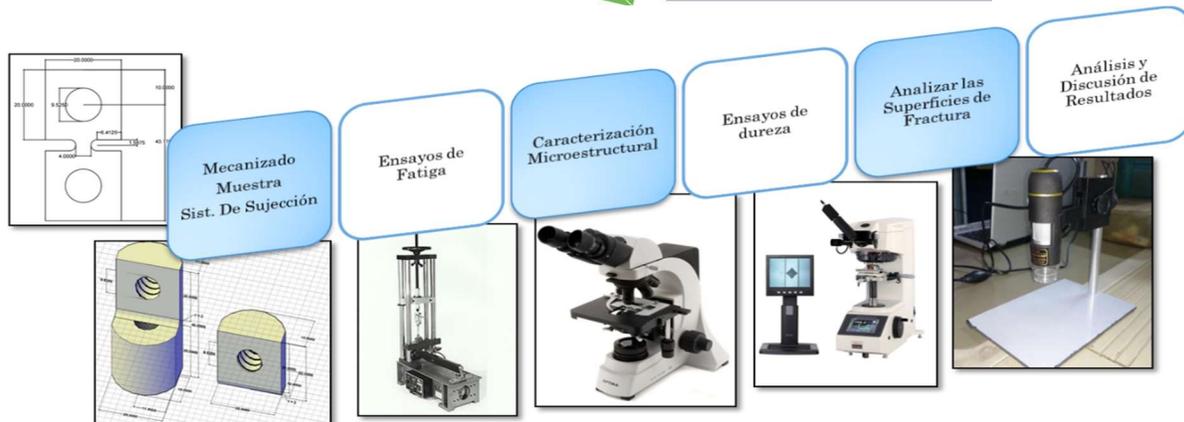
La metodología experimental fue realizada de acuerdo al esquema representado en la figura 1. Iniciando con el mecanizado de las muestras y su mordaza para la sujeción en el equipo de fatiga. Luego se realizó la caracterización microestructural por microscopía óptica y mecánica a través de dureza Knoop, seguida a los ensayos de fatiga se realizó un análisis de la superficie fractura para realizar el análisis y discusión de resultados.

Figura 1. Flujograma del procedimiento experimental

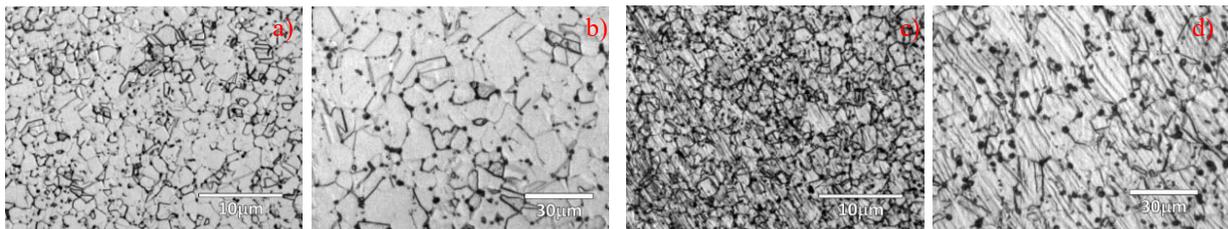
Estudio Metalográfico; Las fotomicrografías de la microestructura obtenida en la sección transversal y longitudinal (superficial) se muestran en la figura 2, para una muestra representativa del material en estudio. En la sección longitudinal superficial se puede apreciar una matriz austenítica con una estructura de grano equiaxial con diversos tamaños de grano, como también la presencia de maclas. La sección transversal presenta bandas de deformación las cuales al comparar con varios estudios realizados de deformación en frío en aceros inoxidable [5 y 6], las fotomicrografía son similares por los que dichas bandas son generadas por la deformación plástica generando un endurecimiento por deformación en el material.

Figura 2 Microestructura del acero inoxidable nitronic. Sección longitudinal superior: a) a 100X y b) a 500X. Sección transversal: c) a 100X y d) a 500X.

límites de granos están cercanos unos a otros generando un aumento a la resistencia para el desplazamiento de las dislocaciones, otro factor es la presencia de partículas cuales son apreciable en las fig.2 las cuales al ser comparadas con otros trabajos [8, 9 y 10] estas partículas son característica de la microestructura pero en ninguna de las investigaciones se la naturaleza de las mismas.

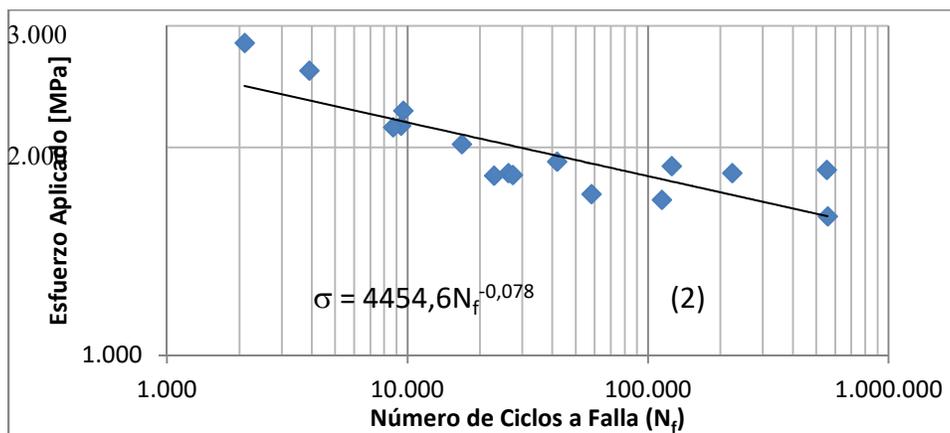
Ensayo de Fatiga; Los resultados en el ensayo de fatiga se representan en la figura 3 donde se grafican los datos de esfuerzo aplicado contra la vida a fatiga del material, obteniéndose la curva que describe la ecuación de Basquin. es importante destacar que dicha curva obtenida luego de realizar la regresión lineal de los datos se encuentra en alto ciclaje, además la pendiente de la curva es negativa con un valor bajo produciendo que la recta tienda a ser horizontal, es decir a realizar una pequeña variación en el esfuerzo aplicado al material el número de ciclos a falla va a variar considerablemente ya sea aumentado o disminuyendo los ciclos, lo cual es un comportamiento atípico, debido a que por lo general esta curva tiende a ser bien pronunciada, para dar una explicación a dicho comportamiento se realizó una revisión en la literatura^[11] donde este comportamiento puede deberse a la influencia de la resistencia mecánica, dureza y ductilidad del material, ya que si existe una excelente relación entre estas propiedades y a su vez sea elevada producirá no solo un retraso en la nucleación de grietas si no que las misma crezcan a una velocidad menor, por lo que esto aplica efectivamente en dicho material ya que presenta una resistencia a la tracción elevada (2.592 MPa)^[11].

Figura 3. Curva S – N características del material.

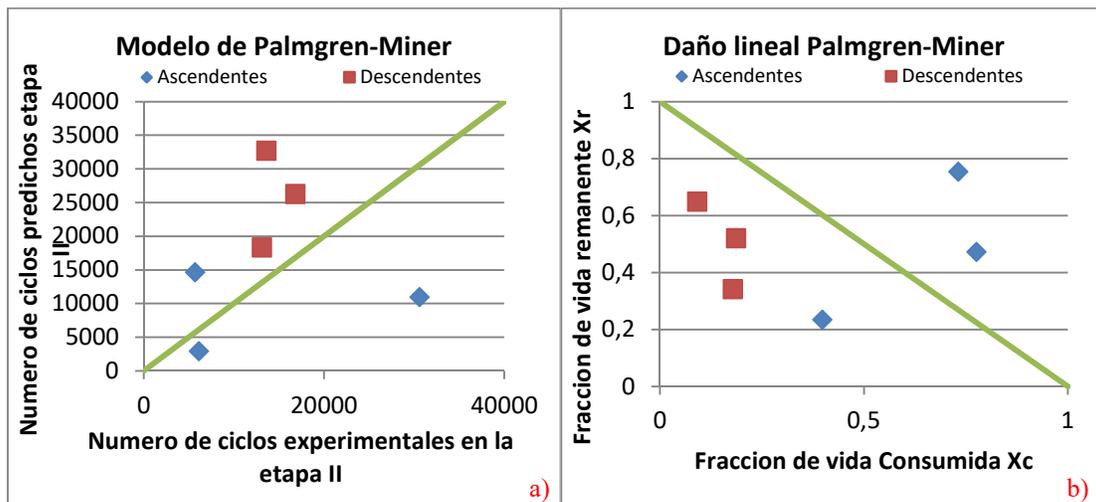
Ensayos de daño acumulado; Con los valores obtenidos se procedió a evaluar la teoría de daño acumulado de Palmgren-Miner, a), los resultados son representados en la figura 4, donde se puede

apreciar claramente una desviación de los resultados experimentales con respecto a esta teoría, sin embargo esta desviación es correspondiente con la bibliografía consultada^[12] y en diversas investigaciones^[13] ya que para los ensayos de modo ascendentes dicha teoría subestima los valores y para el modo descendente los sobreestima, y esto se debe a que la secuencia en cómo se apliquen las cargas, las cuales influyen en la vida del material y estas condiciones forman parte de los defectos de la teoría de Palmgren-Miner ya que no lo considera. Para mejorar la comprensión de dicha teoría se realizó una comparación entre los ciclos obtenidos experimentalmente en el segundo bloque, b), respecto a los ciclos predichos según la teoría Palmgren-Miner, donde efectivamente se puede comprender la subestimación y sobreestimación, ya que para los ensayos de modo ascendentes la teoría estableció una cierta cantidad de ciclos pero el material fallo antes por lo que existe una subestimación de los resultados, mientras que para los ensayos descendentes la teoría predice otra cantidad de ciclos a falla y el material fallo a un valor mayor respecto a este, concluyendo que existe una sobreestimación.

Figura 4. Grafica comparativa de los ciclos predichos por la regla de daño lineal de Palmgren-Miner con respecto a la cantidad de ciclos alcanzados experimentalmente y de la regla de daño lineal de Palmgren-Miner con respecto a las fracciones de vida consumida y remanente obtenidas experimentalmente.

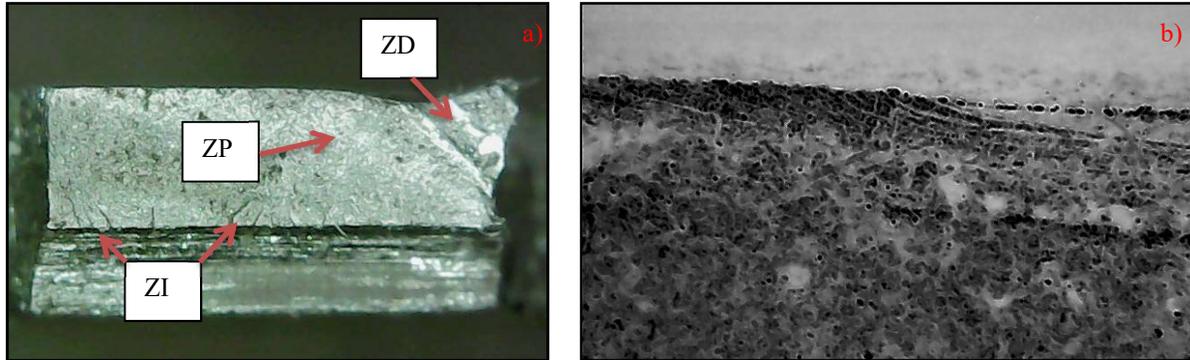
Estudio Fractográfico; Se presentan a continuación las fotomicrografías más representativas de las superficies observadas a través de la lupa estereoscópica. Al analizar la superficie de fractura se puede observar en la figura 5.a) las zonas de inicio de grietas (ZI), la zona de propagación de grieta (ZP) y la zona de fractura (ZD). Los inicios de propagación de grietas principalmente se encuentran en el centro de la entalla, sin embargo en algunas, estos están hacia un lado de la misma, generándose una propagación diagonal y no transversal como en la mayoría de las superficies de fractura. Esto se debe a posibles imperfecciones que funcionan como concentradores de esfuerzo propiciando los inicios en diferentes regiones de la raíz de entalla mecanizada. En la figura 5.b) Se puede observar ciertas líneas en la zona antes de la fracturas, las cuales son producto del desgarre plástico generados por los últimos ciclos de carga aplicados antes de la fractura, es decir en material ya está pronto a fallar porque ya no soporta los esfuerzos cíclicos aplicados por lo que el material

cede de forma inestable y se generan dichos desgarres hasta el momento de que el material no puede soportar más el esfuerzo aplicado y fractura.

Figura 5. Superficie de fractura de una probeta ensayada; a) donde se señalan: zona de inicio de grieta (ZI), zona de propagación (ZP) y zona de fractura (ZD) y b) donde se aprecian ciclos de desgarre plástico cercano a la fractura.
